ПАСПОРТ ДОСТУПНОСТИ

Екатеринбургский институт физической культуры
(филиал) Федерального государственного бюджетного
образовательного учреждения высшего образования
«Уральский государственный университет физической
культуры»

АДМИНИСТРАТИВНО-УЧЕБНОЕ ЗДАНИЕ

620146, Российская Федерация, Свердловская область,
г. Екатеринбург, ул. Шаумяна, д. 85

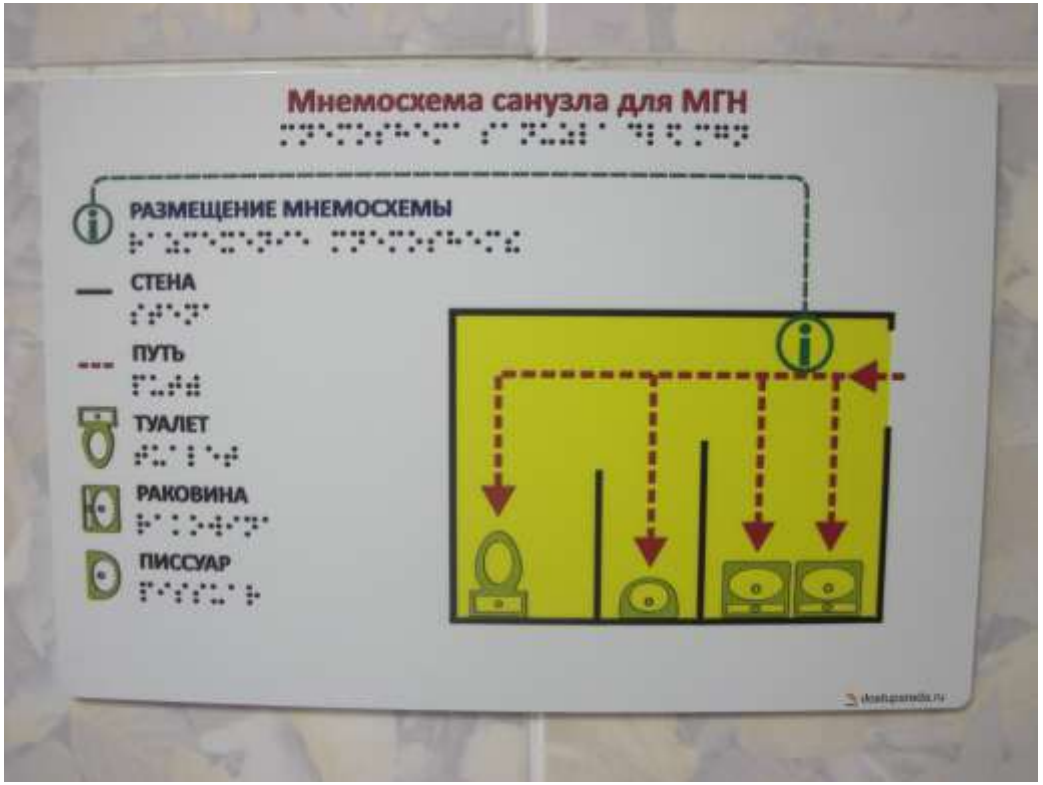
Фото № 6.7

Визуальные средства информации. Тактильные средства информации.

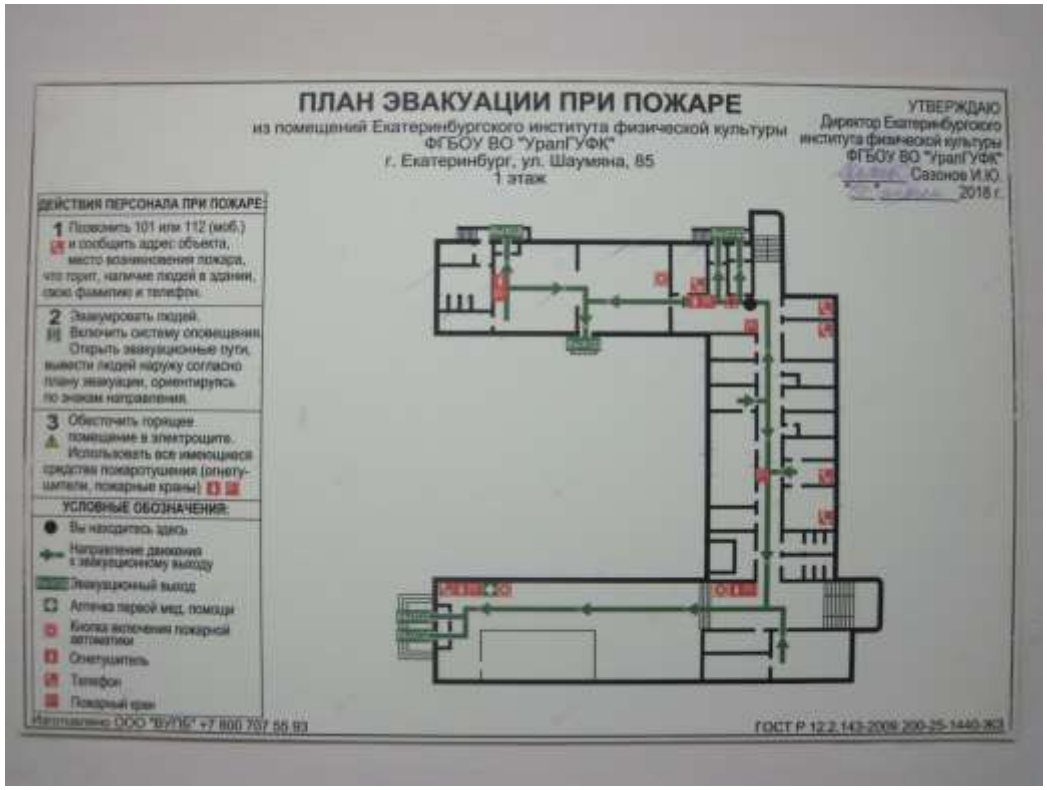
Фото № 6.19

Визуальные средства информации.
